## Ergebnisbericht

1059-8 / 2015

Stück / Produkt  
über die Prüfung von : Retro, 3 Formate  
Feldversuch  
Prüffläche Werk Iffezheim

## Bestimmung des Durchlässigkeitsbeiwertes an einer Pflasterfläche mit einer Fugenbreite von 2-4 mm

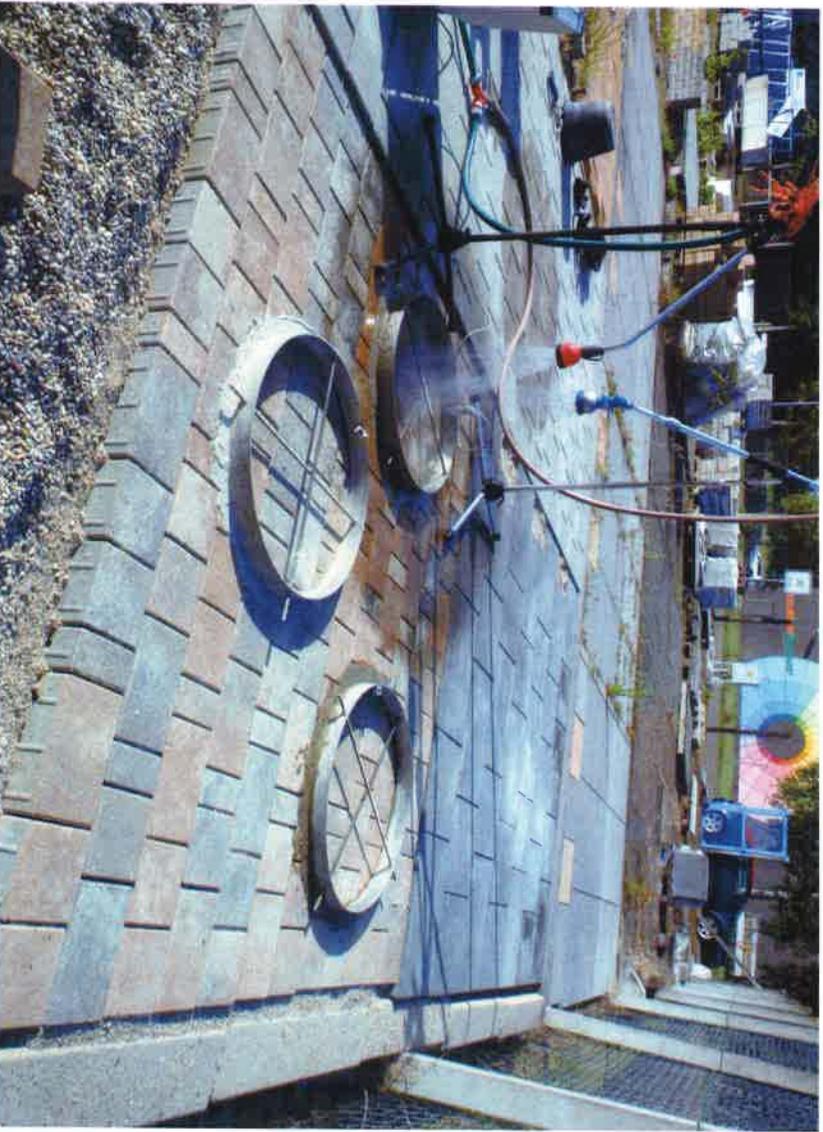
Bild: Retro, gem. Reihenverband 3 Formate

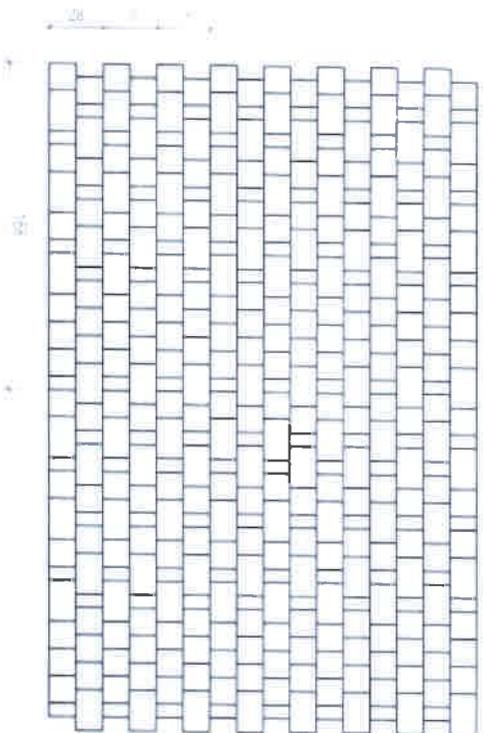
Bild:    Retro, gemischter Reihenverband 3 Formate, Verlegebild
